**Dr. Sövény Mihály**

# **A BÁCSALMÁSI RÓMAI KATOLIKUS TEMPLOM**

**A szerző azonos című könyvének bővített, elektronikus változata**

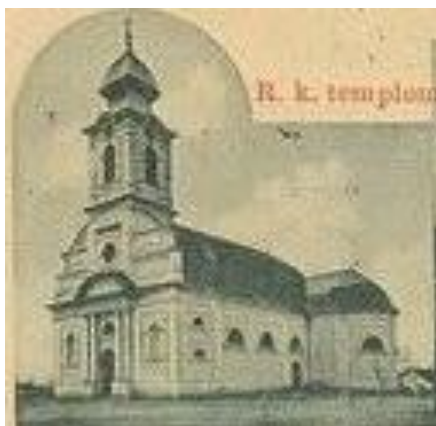
A templomról, amely ebben a formájában 1904-ig állott fenn, már fényképes ábrázolás is létezik, postai levelezőlapként több változata ismeretes. Az egyiken jól látható a zsindelytető és a tetőzet enyhe *szamárhát* formája.

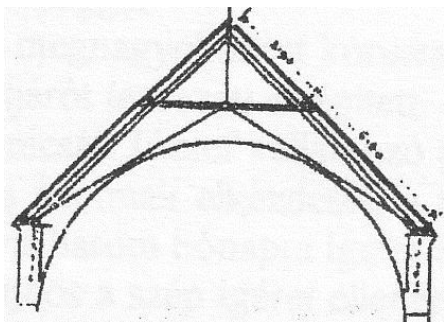
A feszítőműves fedélszék ügyében már az elején nézeteltérés keletkezett az Érseki Hatóság mérnöke és a tervező Petrovác között. Ezért az utóbbi külön műszaki leírásban alaposan és részletesen fejtette ki a különféle fedélszékek előnyeit és hátrányait. Szakvéleményében így módon magyarázta meg, hogy miért kívánja használni majd az ún. német (Wiegmann-féle) fedélszék általa módosított és megerősített változatát. Ez a változat tulajdonképpen egy Ardand-féle fedélszék vasszereléssel. Ami ebben új, az a szarufa két oldalán elhelyezett ferde gerenda. A zártabb háromszögű kötés a mérnök szerint alkalmasabb a falakra nehezedő oldalnyomás kivédésére.

Wiegmann fedélszék

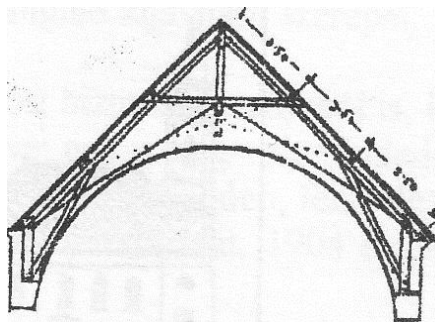
Az Ardand fedélszék Petrovác-féle változata

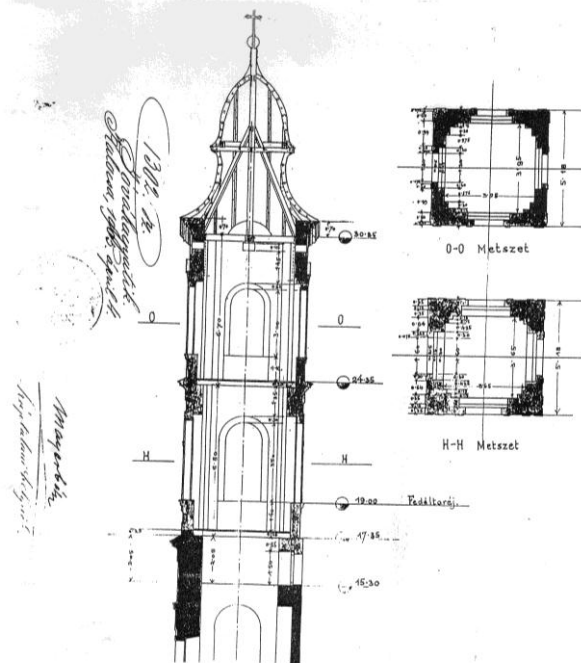
Az újonnan építendő torony tervrajza az Érseki Hatóság jóváhagyásával  
(A számadatokból leolvasható, hogy kb. 40 m magas)

Tervezték a torony magasztását is egy emelettel, mert a lényegesen megmagasztott falak a régi, alacsony toronnyal nem harmonizáltak volna. A boltozat keletkezése miatt új, feszítőműves vasszerelésű fedélszéket kellett létrehozni és a korábbi zsindelyes borítás helyett palaborítás alá előkészíteni.

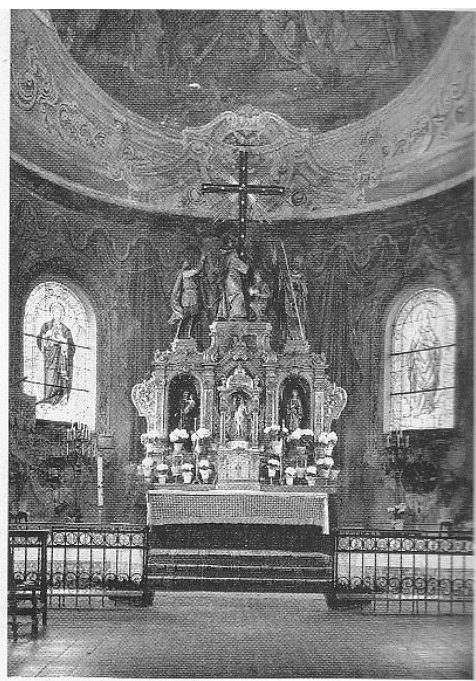
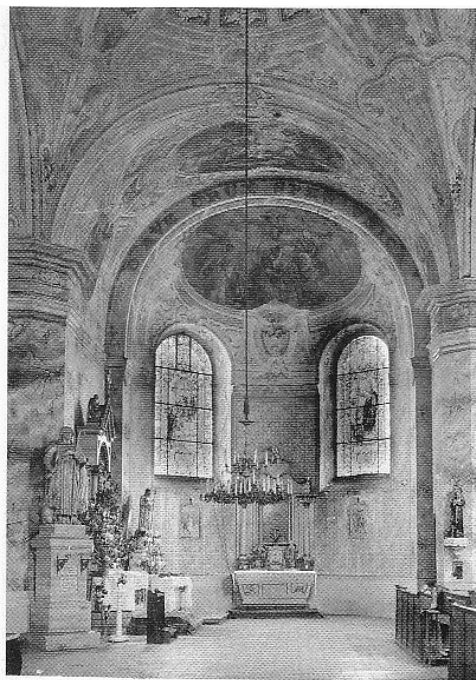
A főoltár és a Szent Antal mellékoltár a templombelső felújítása előtt  
(előtérben a szentélyrács, a Szent Vendel-szobor és a díszes csillár)

Ekkor bontották le (állítólag akusztikai okokból) a szentélylépcsőnél az oldalhajó és a főhajó jobb oldali sarkánál magasodó Szent Vendel-szobrot és helyezték el a mostani helyére. A szószéket - amely szemben, a baloldali oszlopra volt felerősítve, és amelynek lépcsőzete a sekrestye bejáratától indult - korhadtság címén és hogy az új liturgia sem igényli, lebontották. Ekkor kerültek le a régi csillárok is (különösen a kupolából függő volt impozáns) és helyükre stílustalan, ultramodern, higanygőzös lámpák kerültek.

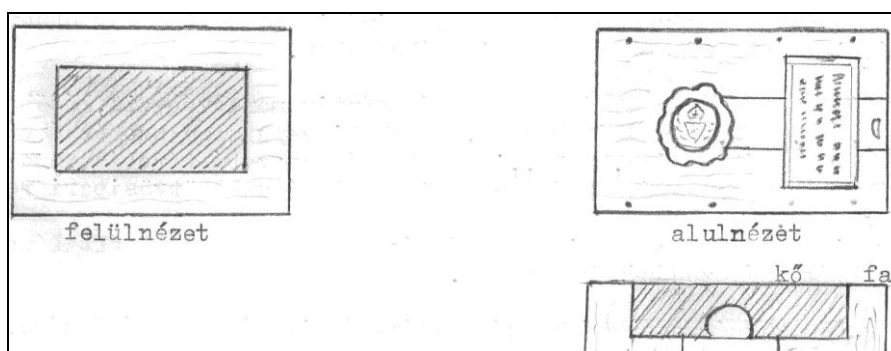
Sematikus ábrázolással ez a következő:

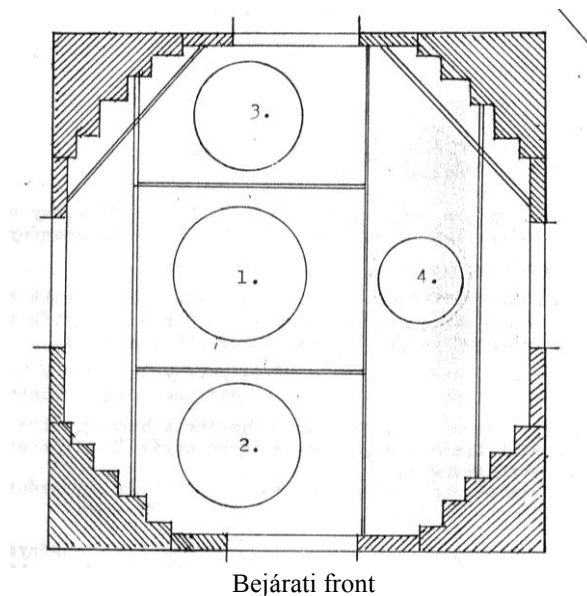
Tető felőli oldal

Jelenleg a toronyban négy harang van az alábbi elrendezésben, sematikus ábrázolással:

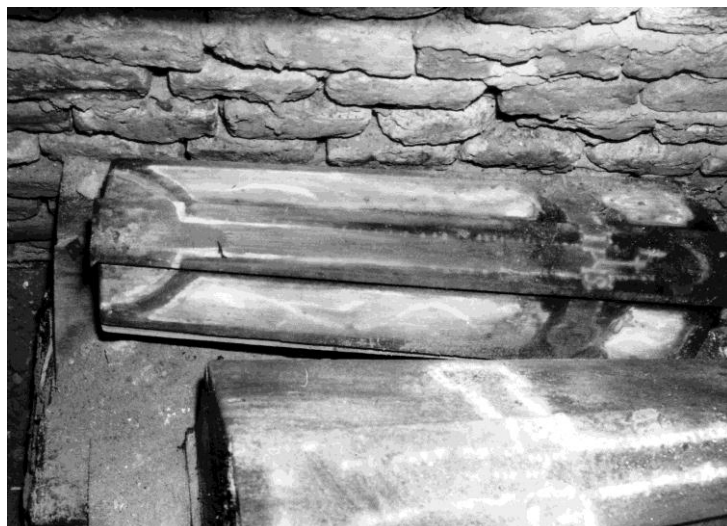
A sír elhelyezkedését és néhány viszonyítási ponttól való távolságát az alábbi egyszerű rajz mutatja, mellette pedig a sír metszeti képét láthatjuk. A teljes templomi alaprajzon az 1-es számot viseli.

A kibontott boltíves sír a koporsókkal

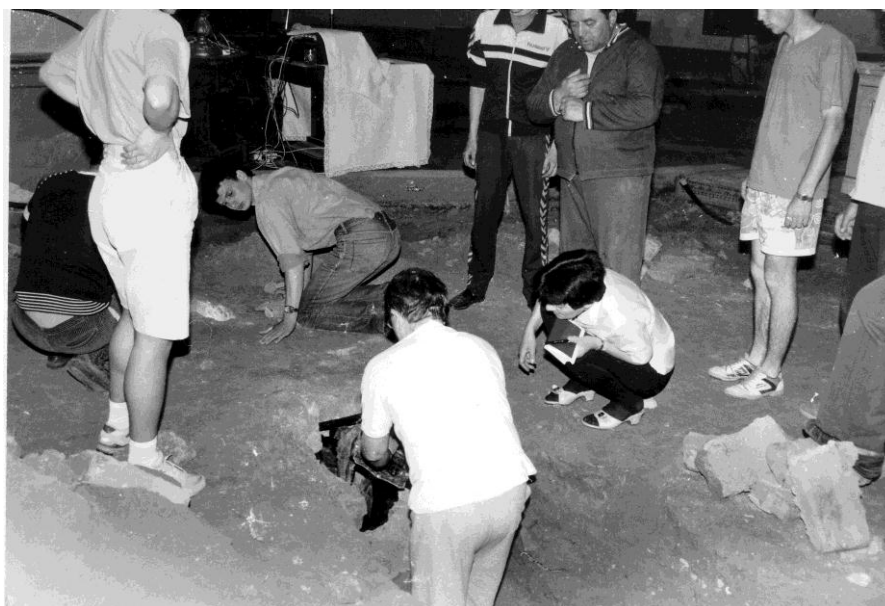
A sírkamrának a padsor felőli oldalán ásott árokban állva lebontottuk a függőleges falazat néhány sorát, miáltal beláthatóvá, sőt behatolásra alkalmassá is vált a sírbolt.

A sírbolt jobb oldalán, szorosan a fal mellett, fejjel az oltár felé láthattuk az idősebb báró igen díszes, barokkosan kiképzett, fából készült koporsóját, amely feliratot nem viselt. Előtte állt egy fakereszt, teljesen olyan, mint amilyeneket ma is készítenek. A kereszten lévő fémtáblán olvasható volt még a báró neve és címei.

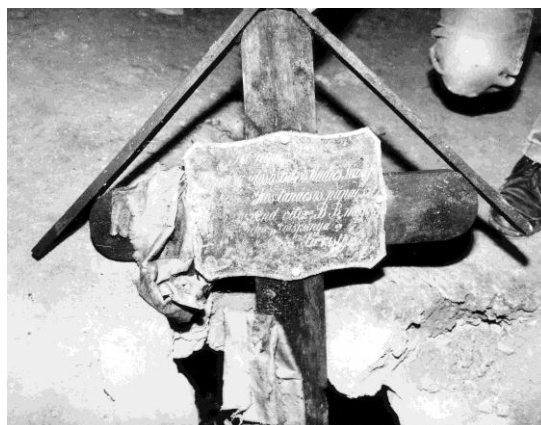
A kereszt anyaga a nyirkos levegőjű sírboltban teljesen elkorhadt, nedves és szivacsos állagú, széteső állapotban volt. A kereszt volt az egyetlen tárgy, amelyet a sírboltból kivettem,

majd fényképezés után visszatettem a helyére. Annyira rossz állapotú volt már, hogy ez az óvatos kézbevétel is jócskán megviselte eresztékeit. Láthatóan további mozgást már nem bírt, menthetetlenül szétesett volna.

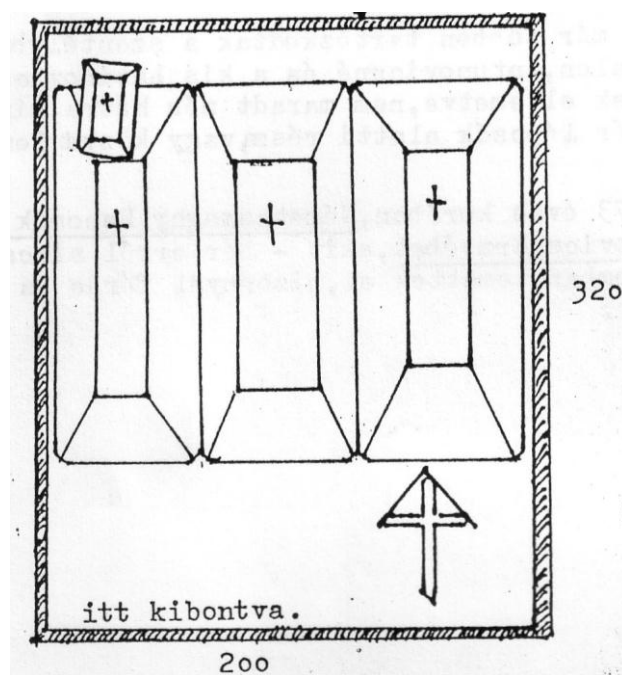
A Rudics család sírboltjának belseje sematikus ábrázolással

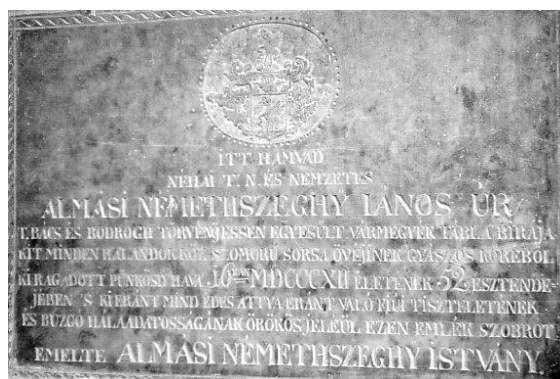
A képen látható sírkő sokáig a főoltár mögött, a padlózat cementlapjai közé volt beépítve, ami a templomokban nem szokatlan megoldás. Gyakran olyan helyen is elhelyezték, ahol a gyakori járás miatt teljesen elkopott rajta a felirat.

Ez a sírkő egyáltalán nem kopott. Fekvő téglalap alakjából és durván munkált széléből ítélve inkább falban elhelyezendőnek készült. Ez 1905-ben történt, hogy előtte hol volt elhelyezve, nem tudjuk, mert adatunk nincs róla, mint ahogyan a sírok hollétéről sincsen. 1905-től 1993-ig tehát a főoltár mögött volt elhelyezve, kopásnak nem volt kitéve, hiszen itt alig van forgalom, sőt különféle tárgyak annyira eltakarták, hogy sokáig a létezéséről sem

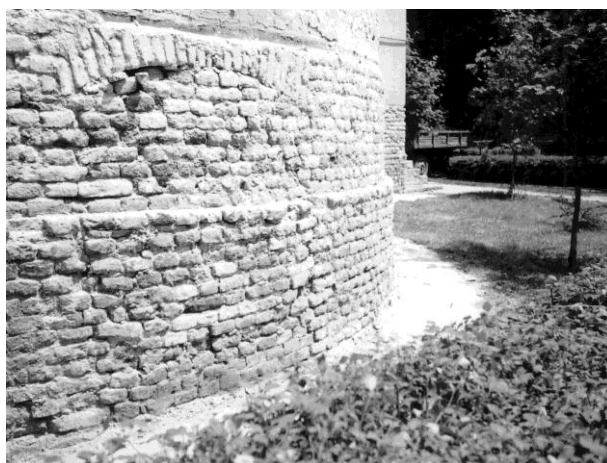
A Némethszeghyek temetkezési helyének “rejtélye” egy szerencsés véletlen folytán megoldódott. Az 1997. év nyarán a szükségessé vált külső tatarozás folytán ugyanis leverték a templom lábazatát, sőt a vizesedés miatt még nagyobb magasságban is. Ekkor a szentély külső falán, a félkörív külső csúcsánál egy befalazott ajtó nyoma vált láthatóvá. Ezen a falfelületen mindig repedezett volt a vakolat, a süllyedés jeleit tapasztalták, amire eddig a napig nem volt semmiféle magyarázat.

A befalazott ajtó 150 cm széles volt, ami jelentős építményre utal. Szinte biztosra vehető, hogy ezen az ajtón egy “altemplomba”, illetve egy földalatti temetkezőhelyre lehetett lemenni, amelynek tekintélyes méretűnek kellett lennie ahhoz, hogy abban temetkezni lehessen. Elképzelhető, hogy a sírboltot 1823-ban, az új templom építéskor készíthették a tulajdonosok. Ekkor valószínűleg átemethették az 1812-ben elhalt Némethszeghy Nepomuk Jánost, legkésőbb István fia 1826-ban bekövetkezett halálakor.

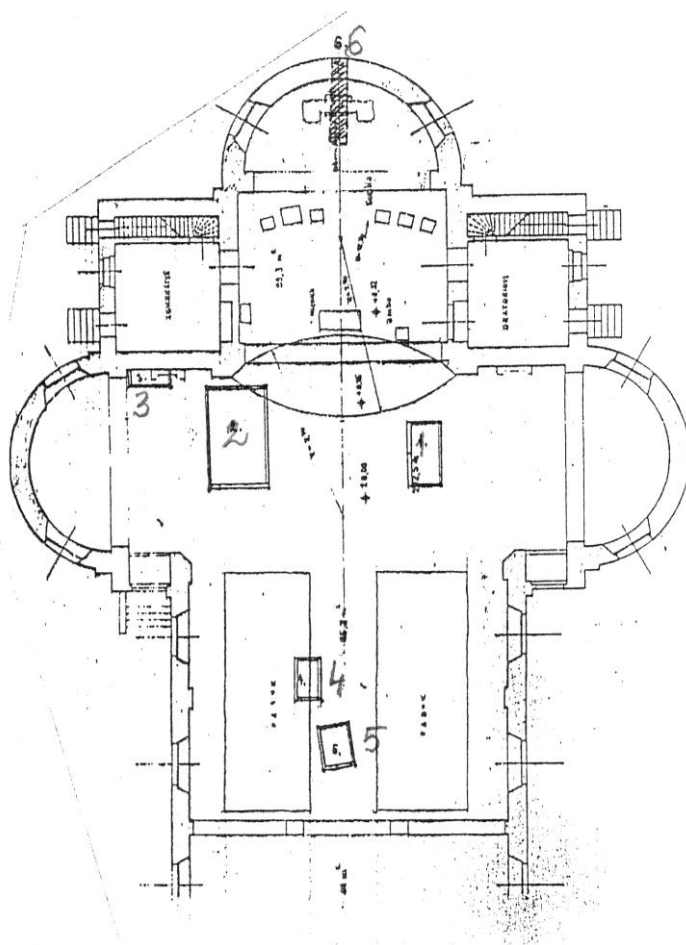
A templom alaprajza a feltárt hat sírral

1. Kovachich család - 2. Rudics család - 3, 4, 5. ismeretlen - 6. Németszeghy család
